ALÞINGISHÚS

VIÐGERÐIR
UTANHÚSS

SKILAMAT

MARS 2010

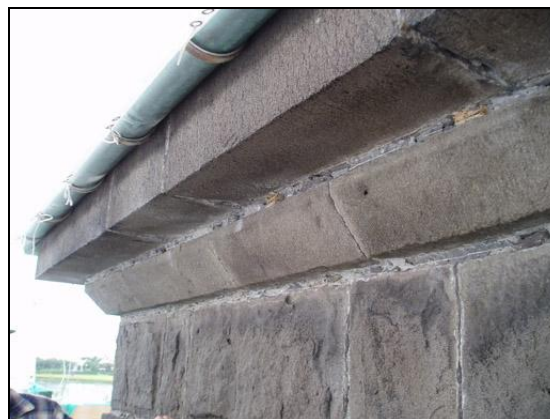
Rannsóknirnar leiddu í ljós að fúgur milli hleðslusteina voru tvískiptar í ytri og innri fúgur. Ytri fúgan er úr sterkum sementsmúr en innri fúgan úr kalkblöndu sem er mjög raka-dræg. Einnig kom í ljós að hleðslusteinninn var nokkuð rakadrægur og var flögnun á fúgu og hleðslusteini talin stafa af samverkun rakadrægni og tíðra frost- og þíðuskipta. Sjávarselta í steinum reyndist einnig talsverð, sérstaklega á yfirborði, og er talið að seltan hafi borist með vindum frá sjó en einnig er leitt að því getum að bergið hafi verið mengað af sjó þegar það var numið. Þá er hugsanlegt að salt af götum hafi borist upp á neðstu steina því flögnun virðist þar vera nokkuð meiri en annarsstaðar í byggingunni. Ljóst var að hin mikla sjávarselta flýtti fyrir frost- og þíðuniðurbroti og var því frostþol borkjarna úr steinum prófað á rannsóknarstofu. Niðurstaða prófana var að engin flögnun mældist á steinum sem telst mjög gott og vísbending um að steinarnir séu mjög frostþolnir.

Fúgur voru morknaðar og veðraðar fyrir viðgerð.

Miðað var við að hreinsa með vatni og losa eldri múr út úr fúgum með meitlum og blása úr þeim með þrýstilofti. Við endurnýjun á fúgum er sprautað inn í fúgur með handþrýstisprautu. Múrblandan er gerð með rúmmálshlutföllum einum hluta af múrsementi og einum hluta af sandi. Framhlið fúga stendur út fyrir steinbrún og er hafður örliðill vatnshalli á fúgunni að ofanverðu. Fúgunum er haldið rökum í nokkra daga á meðan þær eru að harðna.

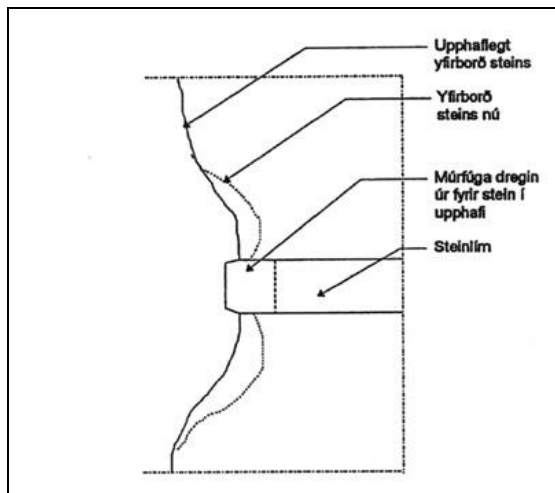
Deili vegna endurnýjunar fúga.

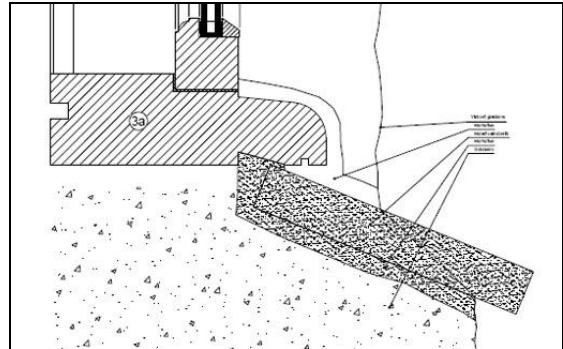
Eldri vatnsbretti voru ýmist úr steinskífu eða múr. Miðað var við að ný vatnsbretti undir gluggum yrðu gerð úr söguðum grásteini.

Deili vegna endurnýjunar vatnsbretta.

Í verklýsingu kemur fram að höggva skuli burt eldri vatnsbretti undir gluggum og þau fjarlægð ásamt aðliggjandi múr. Setja skuli ný vatnsbretti undir glugga. Bakhlið vatnsbretta og yfirborð steins sem þau múrast á eru bleytt lítils háttar og slömmuð. Múrlögun er sprautað á, vatnsbrettinu þrýst í múrinn og bankað þar til réttri staðsetningu er náð. Þá er sprautað eða dreginn í múr í aðlægar fúgur og dregið yfir með múrskleið af réttri breidd.

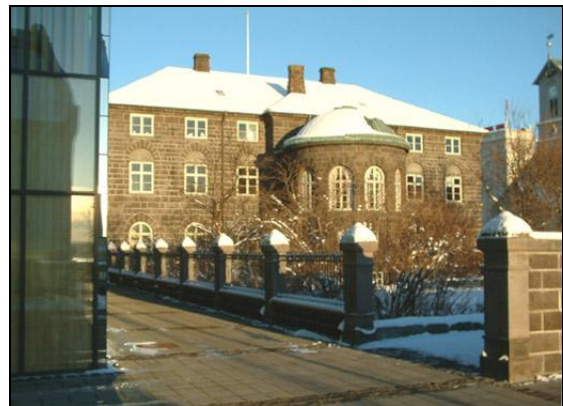
Veggir Alþingishússgarðs voru að hluta endurnýjaðir og opnaðir þegar Þjónustuskáli var byggður.

Í verklýsingu vegna viðgerðar á veggjum Alþingishússgarðsins segir að þvo skuli veggina að innanverðu með þrýstingi 250 - 350 börum eða minna eftir því sem það nægir til að hreinsa fleti. Gera skuli við með viðgerðarmúr en við stærri skemmdir með trefjamúr og dregið yfir flötinn með steiningarlími. Gert er við garðvegg að utan á hliðstæðan hátt og húsvegg.

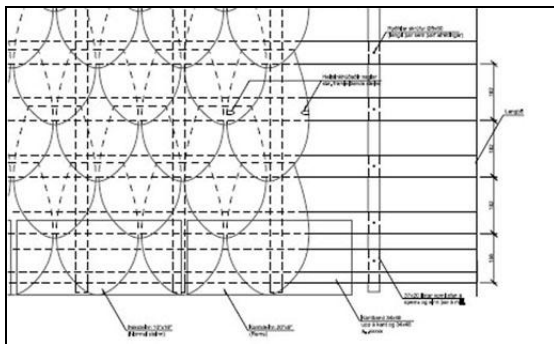
Deili vegna endurnýjunar þaksteins.

Í fullnaðarhönnun þaks var lögð fram nákvæm verklýsing sem rakin er hér í stuttu máli. Miðað var við að fjarlægja eftir þörfum þakpappa og leggja í þess stað þakdúk á allt þakið og skipta alveg út timburgrind og þaksteini. Neðri listar timburgrindar undir þakstein, þverböndin, eru lagðir eru upp og niður þakið með mest 40 sm bili en miðað er við að listi komi ávallt á sperru. Festing þessara lista er með heilsinkuðum saum. Efri lista í grindinni, langböndin, var miðað við að skrúfa með ryðfríum skrúfum í gegnum neðri lista og niður í þakklæðningu. Miðað var við að setja kubba undir grind til að rétta af þakflötinn.

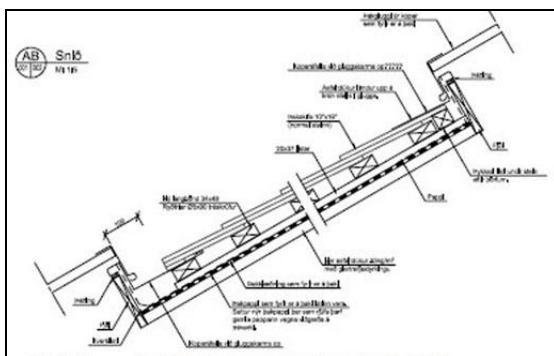
Deili frágangs við þakglugga.

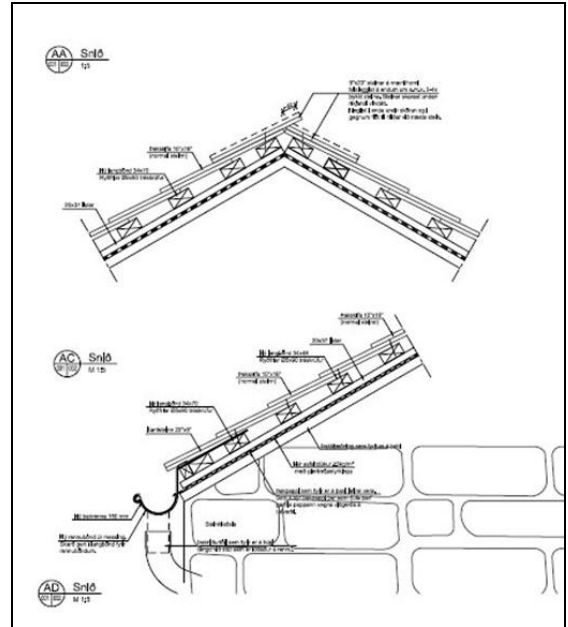
Deili þakfrágangs við mæni og þakbrún.

Miðað var við að endurnýja þakrennur og þakniðurföll með nýjum koparrennum, 150 mm að þvermáli, sem líkastar þeim sem fyrir voru. Koma skyldi fyrir styrktarböndum á rennur til að minnka líkur á að þær sligist undan snjó og klaka. Gert var ráð fyrir að sérsmiða þyrfti styrktarböndin en nota mætti verksmiðjuframleiddar rennur og rennubönd. Rennusamskeyti yrðu lóðuð, einnig stútar við þakniðurföll.

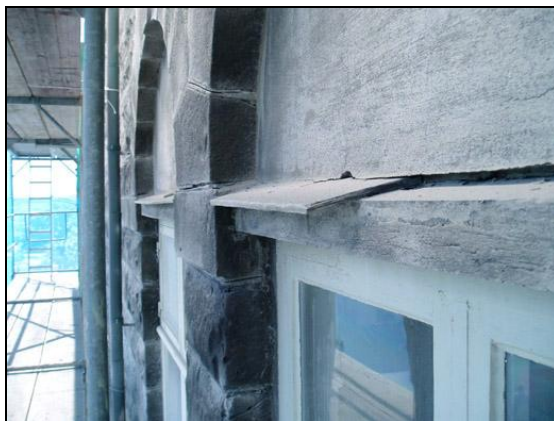
Vatnsbretti úr skífu yfir glugga úr þakskífufelni.

Unnið var þá við að ljúka frágangi á vatnsbrettum á jarðhæð. Ákveðið var að skipta ekki um vatnsbretti undir glugga ofan við þak á Kringlu þar sem það reyndist vera í góðu lagi og auk þess sem það var gott sýnishorn um upprunalegt vatnsbretti úr skífu.

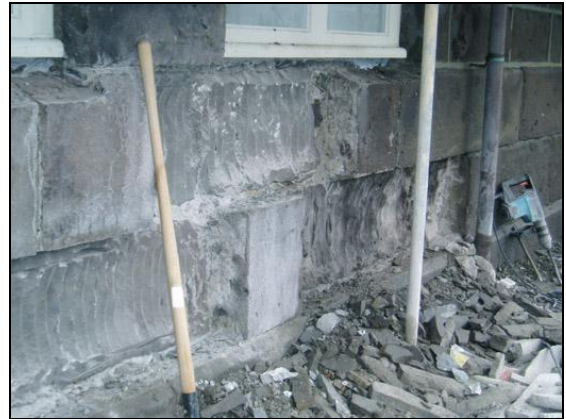
Unnið við að fjarlægja ytra byrði steina á austurhlíð.

Ljóst var við gerð útboðsgagnanna að endurnýjun hleðslusteina yrði að vinna samkvæmt tímagjaldi þar sem mikillar óvissu gætti um þá framkvæmd. Ákveðið að byrja á því að taka tvo steina á suðvesturhorni sem verst voru farnir og sjá hvernig til tækist. Var það gert í samráði við Húsafríðunarnefnd ríkisins. Svo vel tókst til með smíði og endurnýjun þessara tveggja steina að ákveðið var, í samráði við Húsafríðunarnefnd, að skipta um sjö steina til viðbótar á austurhliðinni.

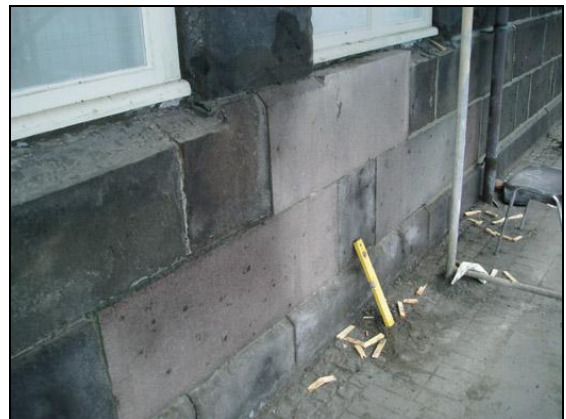
Nýir steinar komnir í austurhlíð.

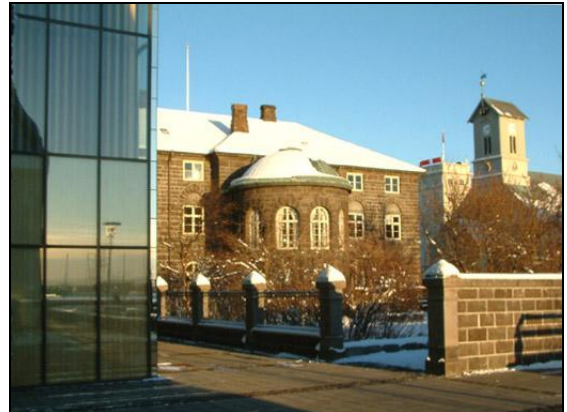
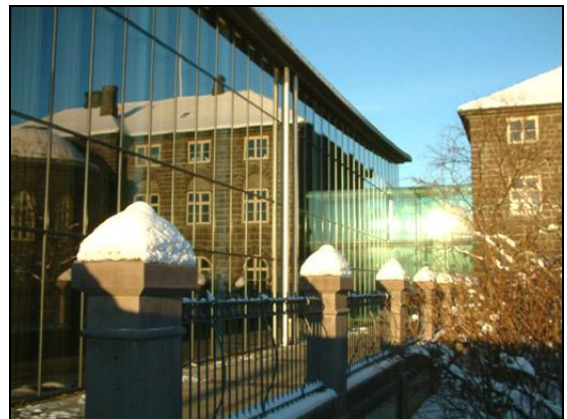
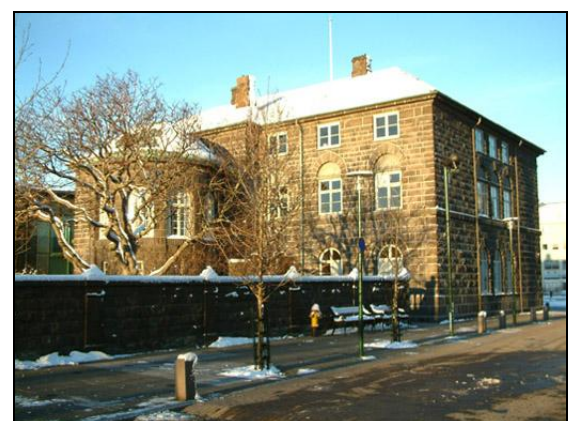
Gert var við vegg Alþingishússgarðs.

Viðgerð á fúgum á garðvegg fólust í því að höggva burtu skemmdan og lausan fúgumúr og heilpússa vegg að innan en óskemmdur múr látinn óhreifður að utan. Þá voru lausar flögur í steinum fjarlægðar með þrýtilofti. Gert var við fúgur með múr. Á sama hátt var gert við fúgur á þakspíss.

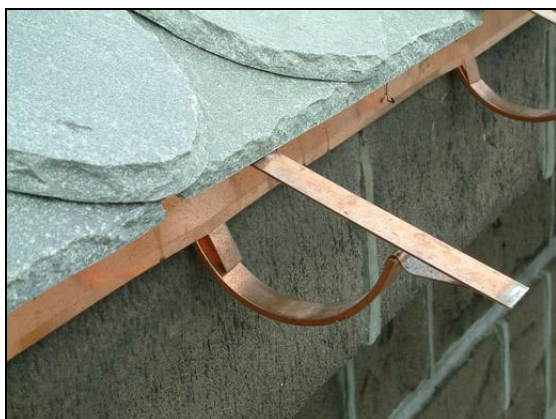
Rennubönd og rennustyrkingar við þakbrún.
