FRAMKVÆMDASÝSLA RÍKISINS

**ÞJÓÐLEIKHÚSIÐ
ENDURREISN
1. áfangi
SKILAMAT**

DESEMBER 2003

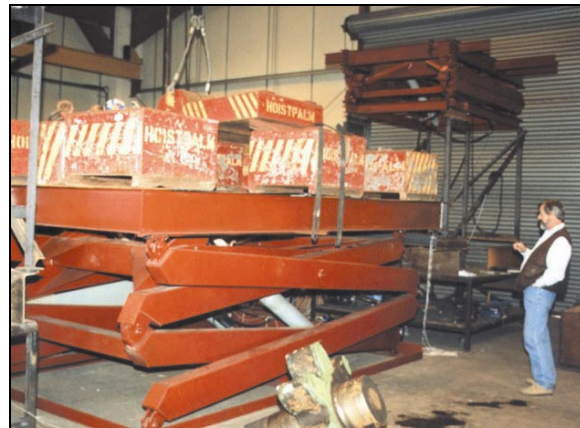
Mynd 16: Sviðslyftur. Prófun lyfta hjá framleiðanda.

Verktaki átti að ljúka við uppsetningu lyftanna fyrir 10.12.1990, en það gekk ekki eftir og voru þær afhentar 20.03.1991, rétt fyrir opnun Þjóðleikhússins, og þá í bráðabirgðaástandi og án lokaúttektar. Var ákveðið að lokafrágangur færi fram í sumarfríi leikhússins. Allt gekk þetta verk á afturfótunum og í janúar 1992 er fyrirtækið tekið til gjaldprotaskipta og gengu aðrir enskir aðilar inn í verk þeirra. Verksamningi var rift og skaðabóta krafist, en þrotabúið var fjárvana og bankaábyrgð hafði ekki verið framlengt. Upp í kröfur byggingarnefndar Þjóðleikhúss að upphæð tæpar 4 milljónir kr. fengust aðeins um 1,3 millj. sem ógreiddar voru til verktaka. Að lokum var samið við verkfræðistofurnar, sem hönnuðu lyfturnar um lúkningu verksins, og var því verki lokið að fullu 30.11.1992. Gerðir voru viðhaldssamningar við Rafteikningu hf um tölvubúnað lyftanna og við Vélsmiðju Einars Guðbrandssonar um vélbúnað.

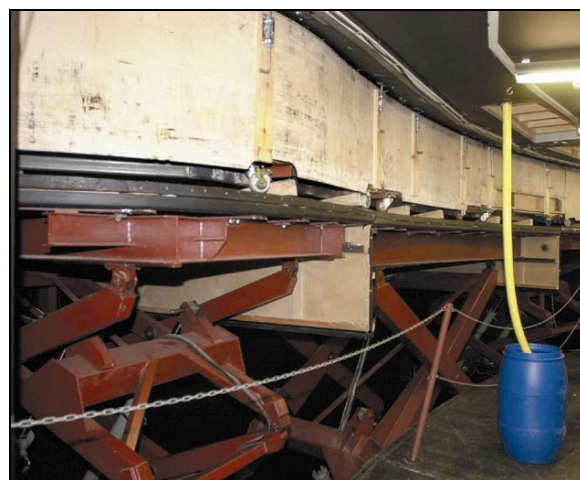
Mynd 17 : Sviðslyftur. Séð undir gólf hljómsveitargryfju.

Tekið skal fram að enn þann dag í dag, er þetta er ritað, mæta lyfturnar ekki þeim væntingum, sem starfsmenn Þjóðleikhússins gerðu til þeirra og snýr það að notkun

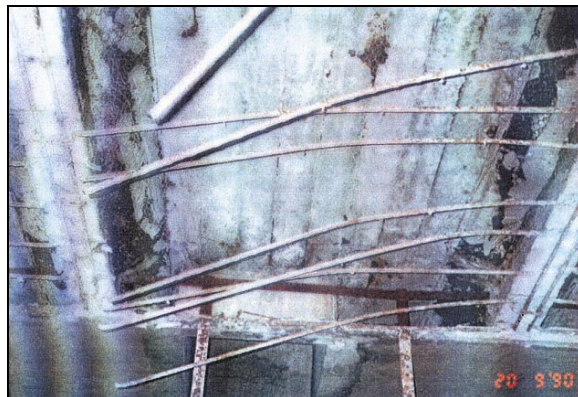
Á 3. hæð var innréttuð nýr fjölnotasalur, sem kallaður er *Leikhússloftið* og er hann yfir Kristalsal. Vegna rangrar uppbyggingar lofts og þakklæðningar var öll einangrun salarloftsins morkin og ónýtt þegar að var gáð. Varð að endurnýja hana alla og um leið

var rýmið yfir salarloftinu loftræst til að hindra frekari skemmdir. Öll innrétting þessa salar var nær ófyrirséð og allar aðstæður óþekktar, þegar hafist var handa. Verulegur og óvæntur kostnaðarauki fylgdi þessum verkhluta.

Mynd 20 : Skemmdir í lofti yfir fjölnotasal á 3. hæð.

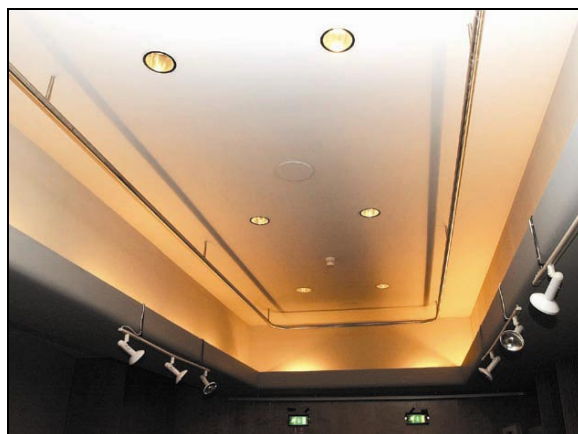
Mynd 21 : Loft í fjölnotasal að viðgerð lokinni.
