FRAMKVÆMDASÝSLA RÍKISINS

BLIKAÁS 1 HAFNARFIRÐI SAMBÝLI FATLAÐRA SKILAMAT

NÓVEMBER 2004

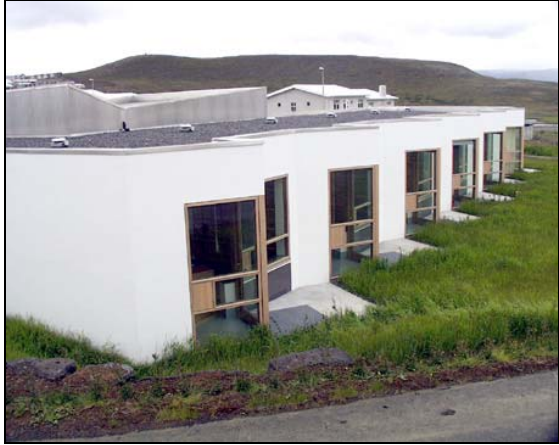
Verkið fólst í uppsteypu og frágangi utan sem innan, á nýju sambýli fyrir fatlaða að Blikaási 1 í Hafnarfirði. Byggingin er einnar hæðar og steinsteyppt. Þakið er einnig steyppt og er það hallandi í tveimur aðskildum hlutum. Á annan hluta þaksins var lagður þakdúkur og mól en á hinn þakdúkur og steyphtar hellur.

Húsið er með dúk á þaki

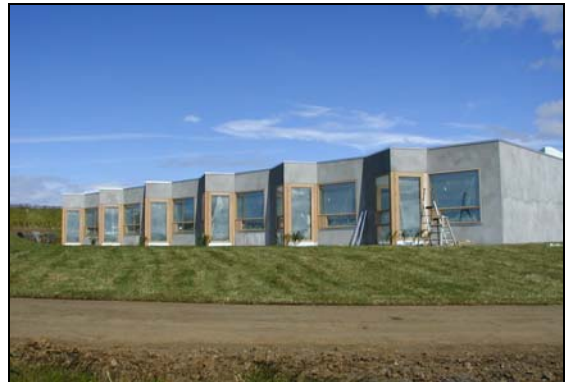
Vinna við frágang utanhúss hófst þann 5. apríl 2001 með undirbúningsvinnu vegna einangrunar að utan. Húsinu var lokað þann 20. maí 2001 að undanskildu því að beðið var með að setja rúðu í stóran glugga í borðstofu, en opið var nýtt sem aðgangur fyrir stærri einingar, eins og rennihurðir, inn í húsið. Vandamál kom upp varðandi glugga en vart varð gráma í þeim um miðjan ágúst 2001. Leitað var skýringa á þessum ótímabæru litahvörfum en þar sem gluggarnir voru smíðaðir á verkstæði á Akureyri og viðarvörn skv. lýsingu borin á þá þar, var örðugt um vik í þeim efnum. Húsa-smiðjan var fengin til að meta ástand gluggana þar sem þeir höfðu ráðlagt arkitektum varðandi meðhöndlun þeirra. Verktaki útvegaði nótur fyrir efniskaupum á viðarvörninni og eftir samanburð á því magni og flatarmáli yfirborðs gluggaviðar taldi fulltrúi Húsasmíðjunnar að nægt efni hefði verið keypt til að fullnægja kröfum verklýsingarinnar.

Myndin er tekin sumarið 2001

Til að forða frekari málalengingum var samkomulag gert við verktakann í verklok, þess efnis að hann mundi skafa gráma af gluggunum og bera á alla gluggaviði að nýju fyrir júní-byrjun árið 2002. Fær hann greiddar fyrir þá vinnu kr. 80.000 sem metinn var helmingur þess kostnaðar sem viðgerðin kæmi til með að kosta.

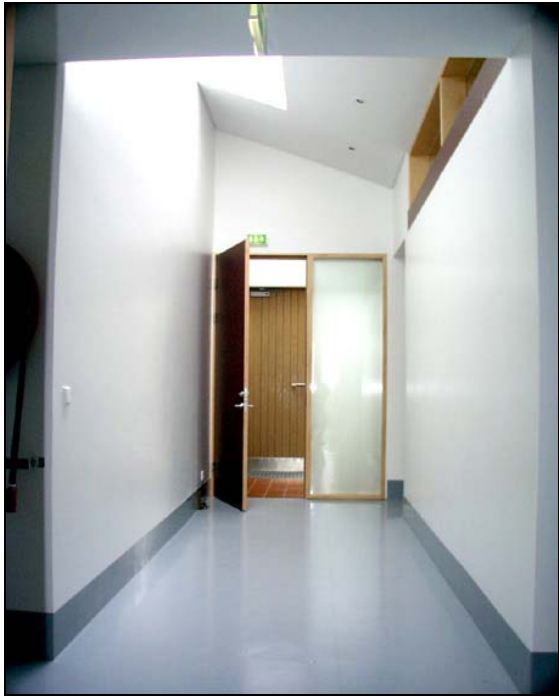
Gangur. Aðalinngangur fjær á mynd

Einnig var sums staðar ekki vel gengið frá suðupræði á samskeytum. Dúklagningu var einnig að öðru leyti ábótavant. Stafaði það af því að fyrirskrifuð útfærsla var ekki framkvæmanleg með góðu móti.

Gert var samkomulag við verktakann um viðgerðir á dúknum sem fólst í því að hann var fenginn til að lagfæra kverkar, fjarlægja kitti og sjóða þær saman að því loknu með línóleumpræði, fjarlægja tveggja metra háan dúk af

vegg, lagfæra vegg og mála, skera upp sparklista þar sem hann var lagður fyrir horn og sjóða hann saman á þeim úthornum. Að endingu var hann einnig fenginn til að slá létt á bólur sem mynduðust vegna sandkorna eins og að framan greinir.

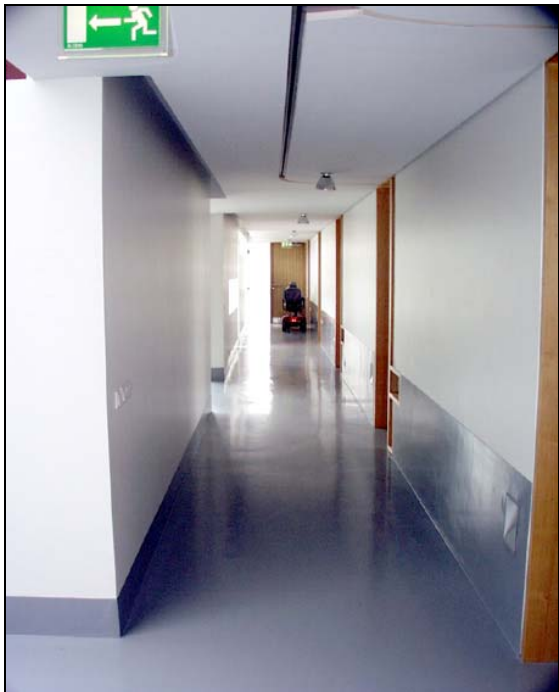
Gangur. Íbúðir á hægri hönd

Um var að ræða einlitan gúmmídúk, ólíkt hefðbundnum línóleumdúk, sem um gilda aðrar reglur, þ.á.m. að ekki má sjóða hann í kverkar skv. fyrirmælum framleiðanda. Að auki var

fyrirskrifuð dúklagning veggjar upp í tveggja metra hæð óframkvæmanleg vegna þess að ekki náðist fullnægjandi þrýstingur til útjöfnunar og sléttunar á yfirborði. Arkitekt hafði einnig teiknað sparklista heila fyrir horn, þ.e. lagningu 30 sm hárra lista í 90°.

Dúklagningameistarinn benti á að slíkt gengi ekki en arkitekt vildi ekki breyta frágangi. Umrædd horn mistókust algerlega, dúkurinn náði ekki nægilegri límingu og gúlpaði frá hornum sitt hvoru megin.

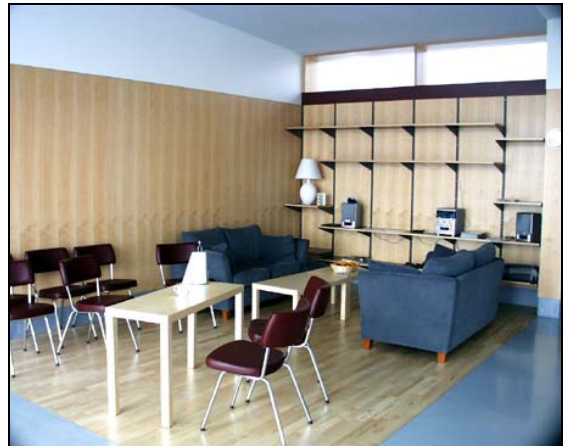
Borðstofa

Fenginn var annar arkitekt, Steve Christer hjá Studio Granda, til að meta dúkinn og dúklögnina og var það hans mat að reynsluleysi bæði hönnuða og iðnaðarmanns, hvað varðar efnis-eiginleika og efnismeðferð gúmmídúksins hafi ráðið miklu um hve illa tókst til. Ennfremur taldi Steve slæg vinnubrögð dúklagningamanns hafa spillt mikið fyrir.

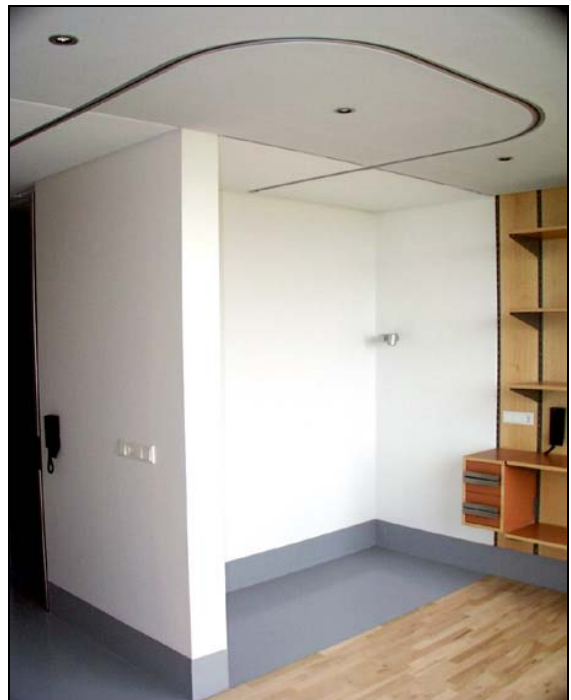
Svefnkrókur. Sjá brautir í lofti
