Arnarhvoll og gamla  
Hæstaréttarhúsið  
Viðgerðir og endurbætur utanhúss

SKILAMAT

Ágúst 2017

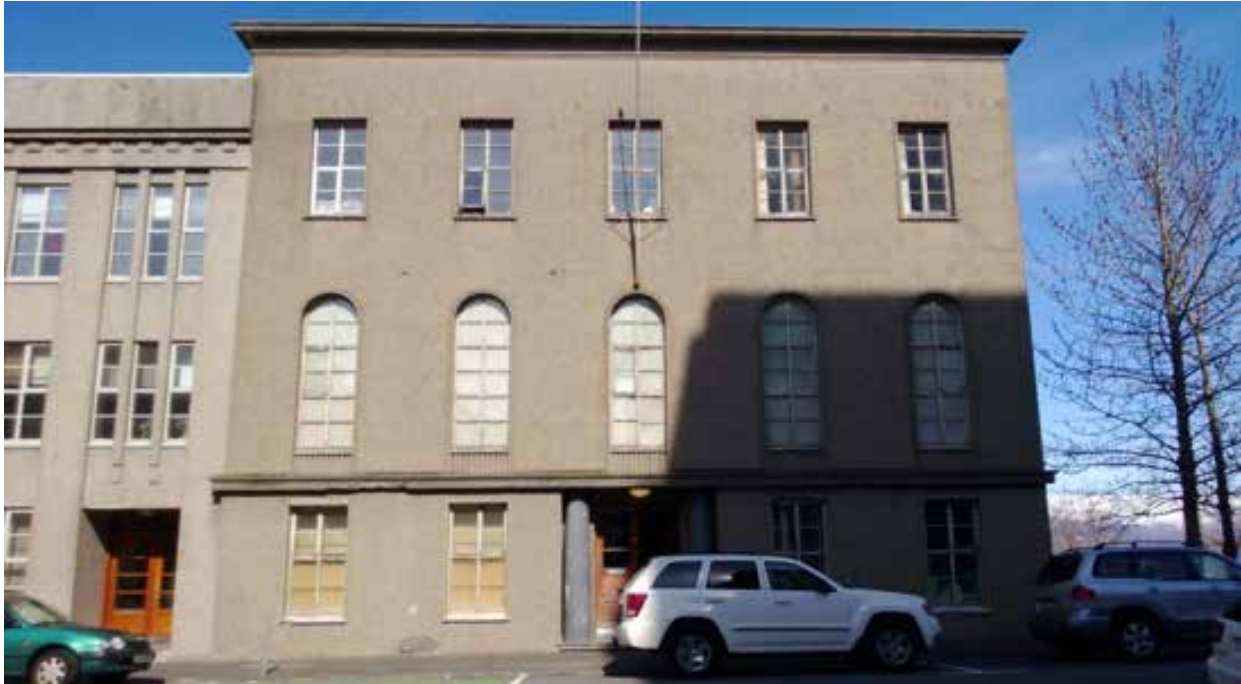
Mynd 1. Suðurhlíð gamla Hæstaréttarhúss fyrir endurbætur.

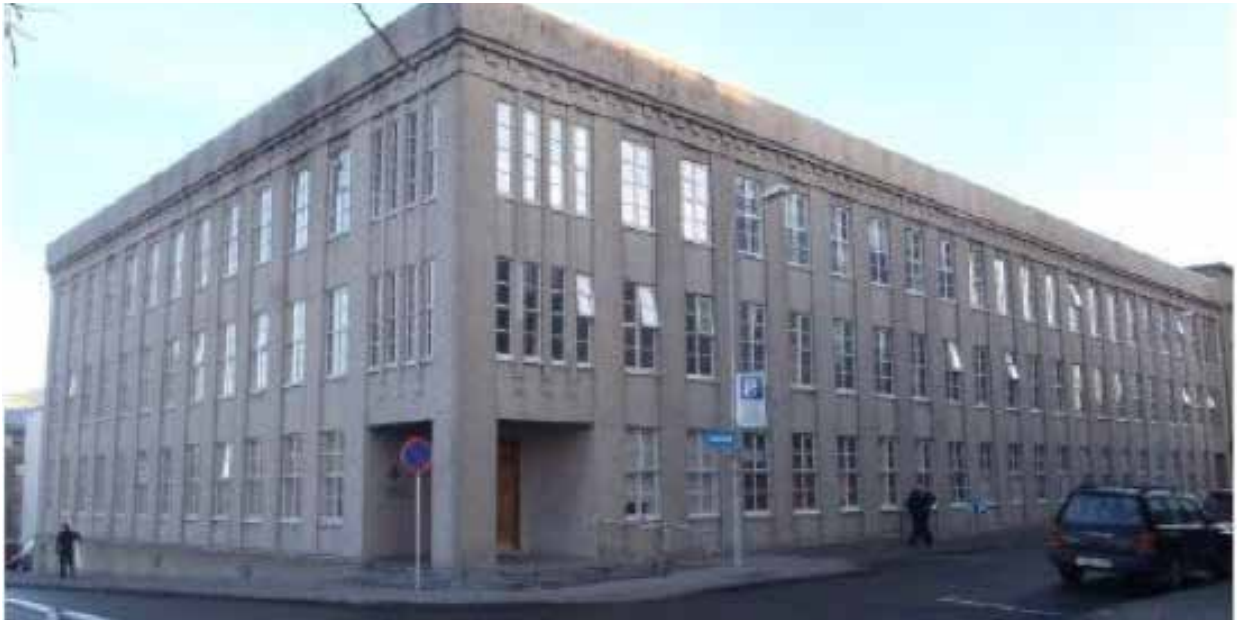
Mynd 2. Suðvesturhorn Arnarhvals fyrir endurbætur.

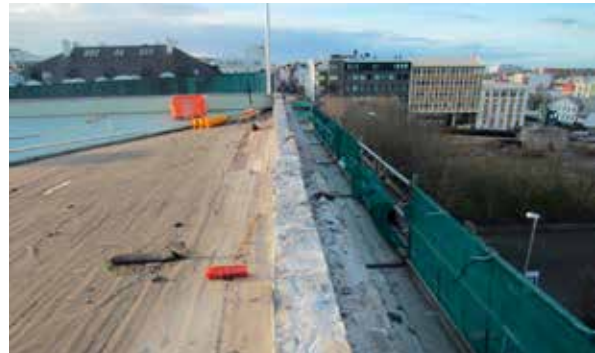
Mynd 4. Þakviðgerðir.

Helsta óvissan í verkinu var í þökunum þar sem ekki var hægt að komast inn í þau til ástandsskoðunar við undirbúning verks. Þakviðir reyndust nokkuð heilir og ástand þaka betra en búist var við. Ástand portveggja var aftur á móti mjög slæmt og þurfti að endursteypa þá að hluta. Miklar múrviðgerðir bættust við á portveggjum þakanna, en múrviðgerðir voru minni á húsunum sjálfum sem kom á móti þessari magnaukningu. Við þakviðgerðir kom í ljós töluvert magn af gömlum skjólum sem hrúgað hafði verið ofan á einangrun undir uppstóluðu þaki, að því er virðist í tilgangsleysi.

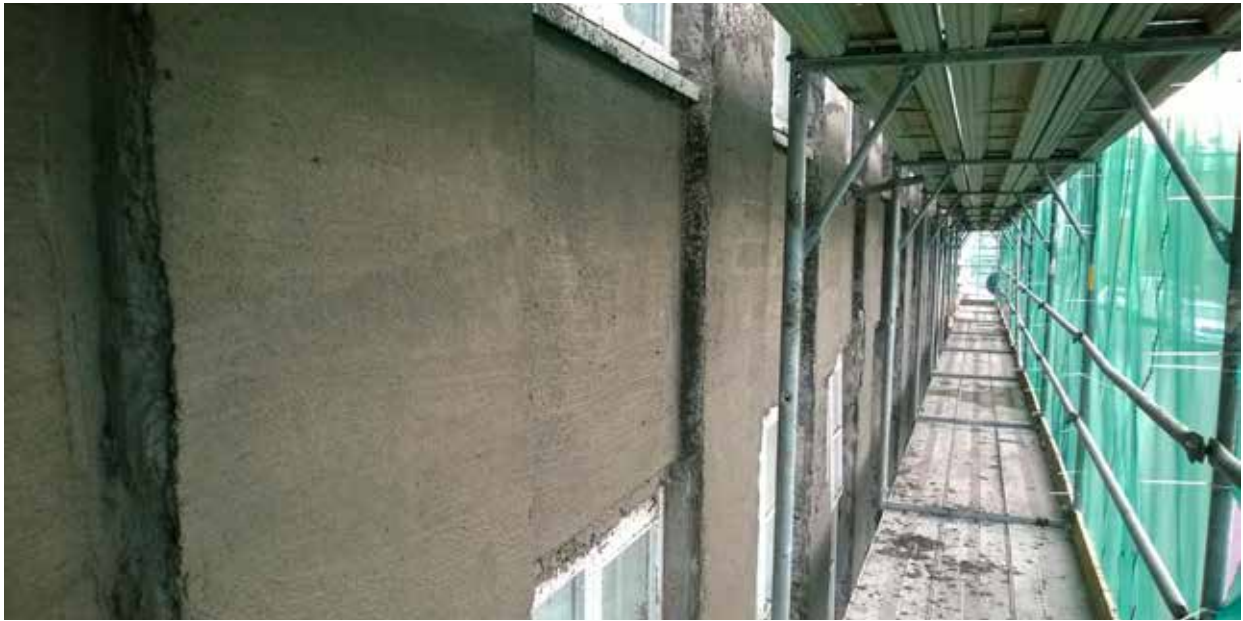
Mynd 6. Múrviðgerðir og endursteyning.

Hafist var handa við að endursteyna Amarahvol í porti í lok maí, um einum og hálfum mánuði á eftir áætlun. Ástæða seinkunar var fyrst og fremst efnissamþykki steiningar, þ.e. samþykki verkkaupa á samsetningu og útliti steiningar,

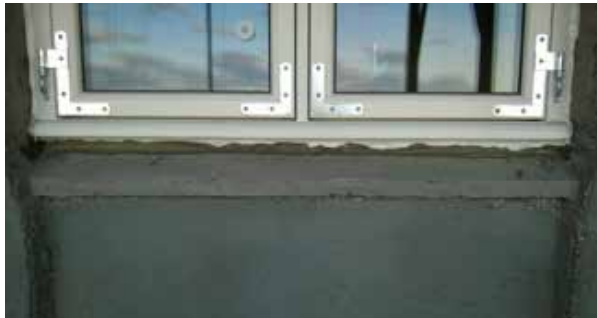
Mynd 7. Nýr gluggi kominn í og búið að ganga frá ytri þéttingum. Vatnsbretti hefur verið endursteypt.

Byrjað var að brjóta múr frá gluggum í portinu strax upp úr miðjum október. Í framhaldi voru mál tekin af þeim gluggum svo hægt væri að hefja gluggasmíði, en ljóst var frá upphafi að gluggasmíðin væri á bundnu leið verkáætlunar verksins. Fyrstu gluggar komu á verkstað í byrjun desember, um tveimur vikum á eftir áætlun. Þá töf má að miklu leyti rekja til breytinga sem gerðar voru á gluggahönnun í framhaldi af rýnifundum gluggasmíðs og hönnuða. Gluggaísetningin gekk bæði hratt og vel fyrir sig.

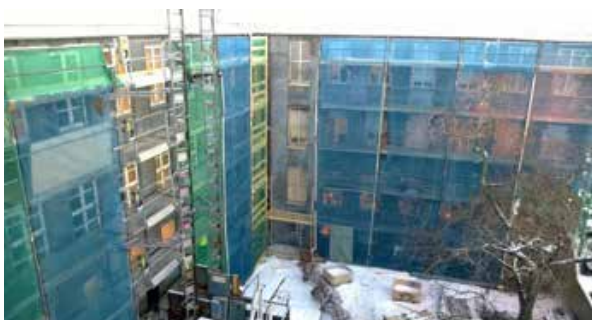
Mynd 8. Vestur- og miðalma Amarahvols séð frá porti um miðjan desember 2013.

Fram að og samhliða gluggaskiptum var unnið að múrviðgerðum. Fljótlega eftir að múrbrot hófst óskaði ráðuneytið eftir því að múrbrot á Amarahvoli yrði unnið utan hefðbundins skrifstofutíma vegna hávaða. Samið var um álag á einingarverð verktaka vegna þessa og orðið við þessari beiðni. Múrviðgerðir voru langt framan af á undan áætlun á verktíma.

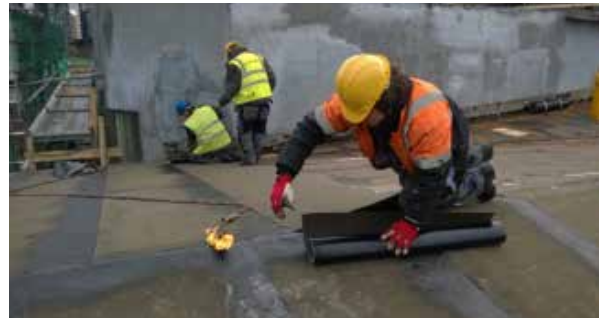
Mynd 9. Neðra lag pappa brætt á þak austurálmú Amarahvols í byrjun mars 2014.

Febrúar var sá þurrasti í manna minnum í Reykjavík og ákvað verktakinn að nýta sér það og flýta þakviðgerðum í verkferlinu. Það gekk eftir og náðist að mestu að loka báðum þökum áður en rigningasamur mars tók við.

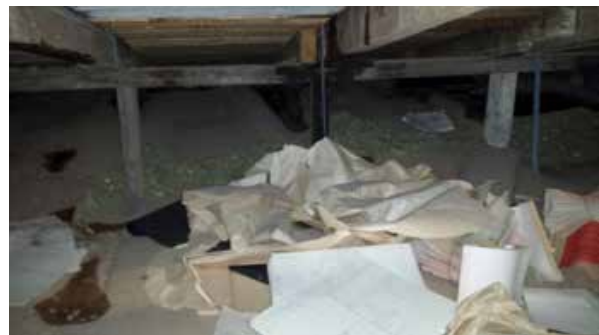
Mynd 10. Skjól frá ca. 1947–1949 sem fundust inni í þakinu á Amarahvoli.

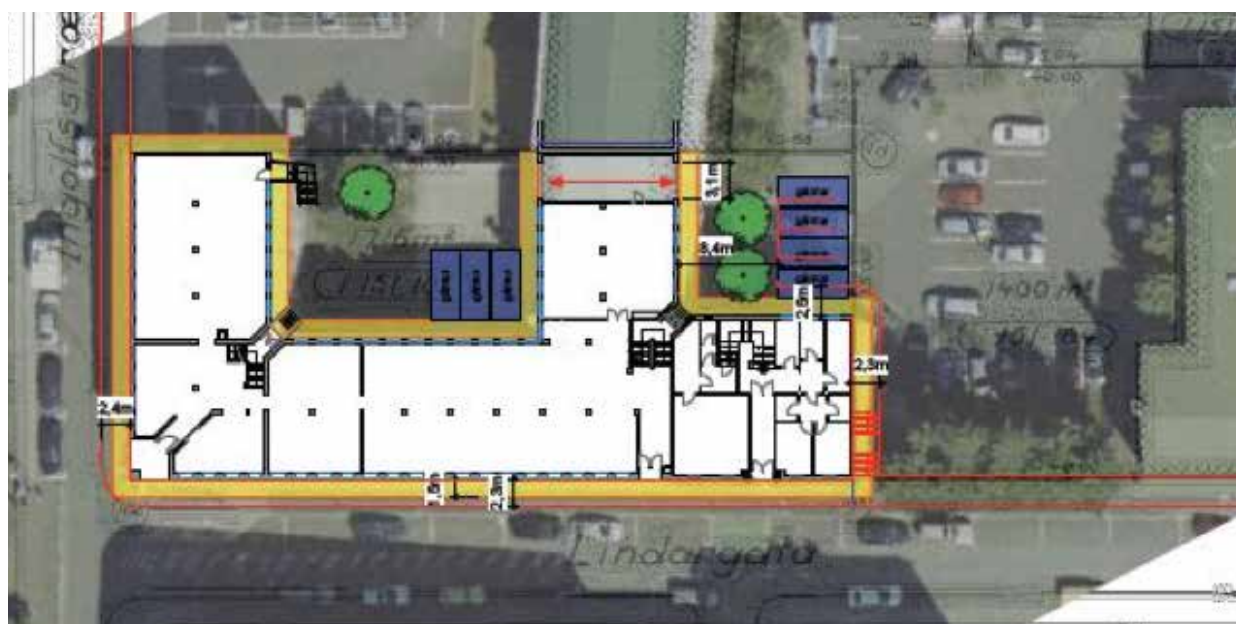
Mynd 11. Afstöðumynd sem sýnir útmörk vinnupalla og áætlaða aðstöðu verktaka.
