ALÞINGISHÚS

VIÐGERÐIR
UTANHÚSS

SKILAMAT

MARS 2010

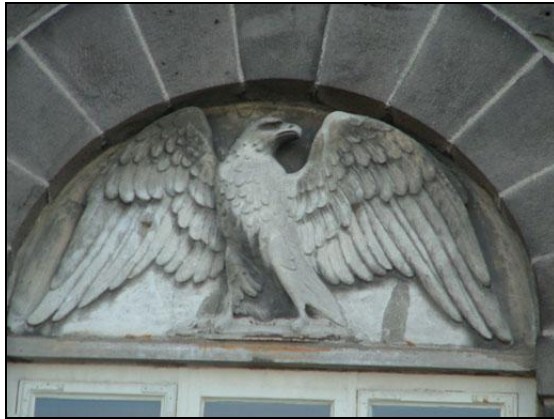
Á framhlið hússins, á bogafloðum yfir gluggum 2. hæðar, eru steiptar lágmyndir sem sýna landvættirnar, drekann, fuglinn, gríðunginn og berggrisann. Kannað var ástand lágmyndanna og var ljóst að þær myndu að lokum veðrast um of. Var ákveðið að gera ekki einungis við þær en taka afsteypu af lágmyndunum svo steypa megi nýjar eftir þeim til að setja upp síðar.

Núverandi lágmynd á Alþingishúsi.

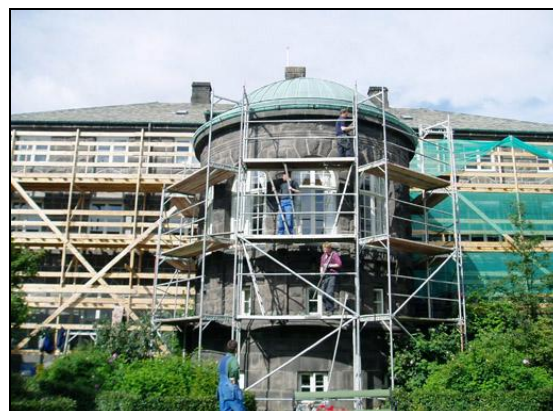
Viðgerðir á suðurhlið í júlí 2003.

Verkið fólst í staðbundnum viðgerðum á múrfúgum á suður- og austurhlið ásamt því að skipta um nokkra steina og endurnýja vatnsbretti á sömu hliðum.

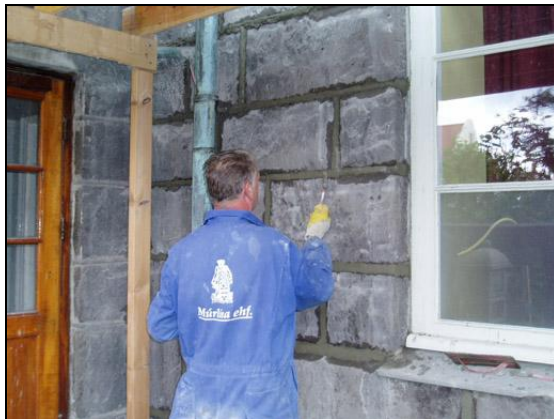
Fúgur sléttaðar á suðurhlíð.

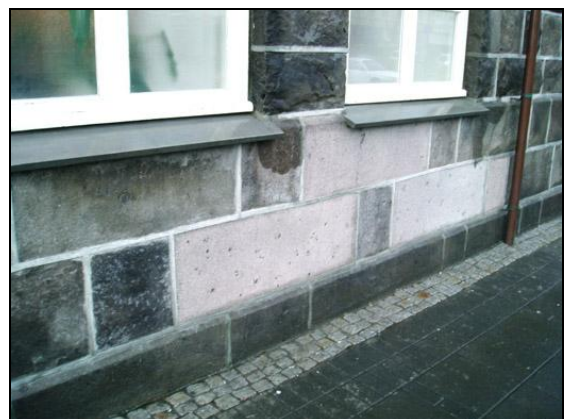
Fúgur fullfrágengnar og vatnsbretti komin á.

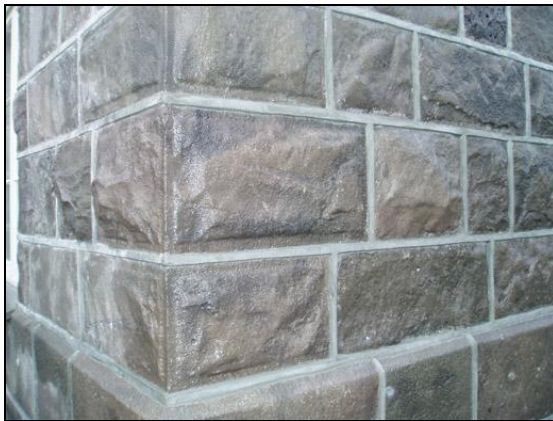
Fúgun lokið á suðausturhorni.

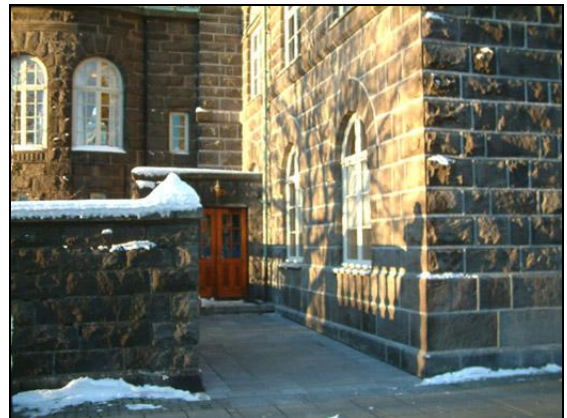
Suðausturhorn hússins eftir viðgerðir.

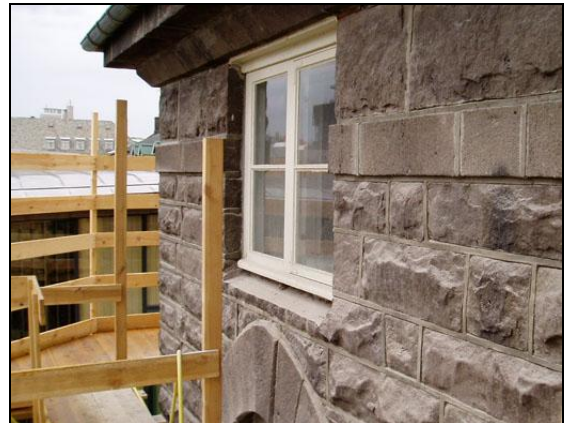
Viðgerð á útvegg á 3. hæð suðurhliðar.

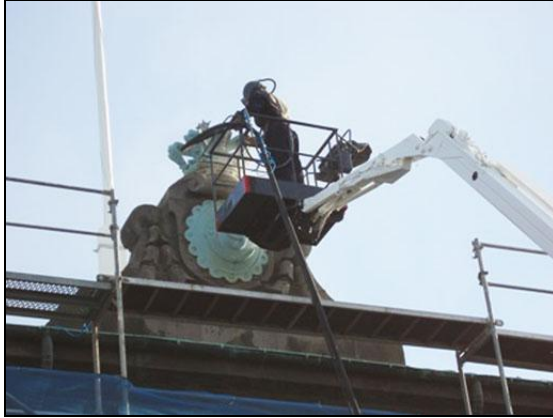
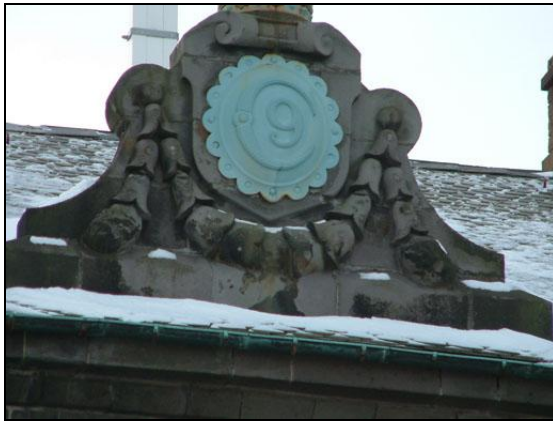
Skjaldarmerki á norðurhlið.

Unnið var að viðgerðum á svölum, ártali, stjörnum og skjaldarmerki, sem allt er úr málmí eða málmsteypum. Viðgerðir fólust í hreinsun og að hluta til voru þeir slípaðir upp, ryðvarðir og málaðir.

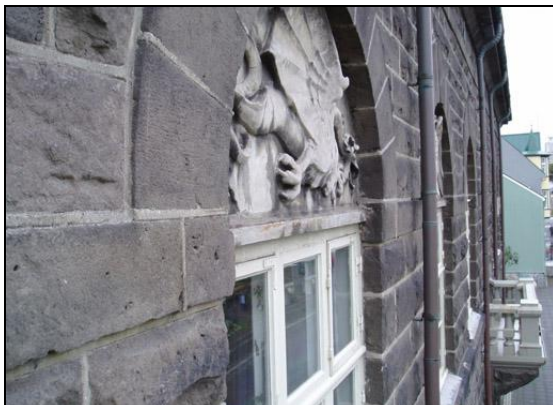
Norðurveggur með lágmynd yfir glugga.

Í janúar 2007 var tekin sú ákvörðun að kanna möguleika þess að láta gera afsteypur og síðan steypa nýjar lágmyndir á norðurhlið hússins. Ennfremur yrði athugað hvort ekki mætti gera við núverandi myndir, svo þær gætu dugað í nokkur ár í viðbót, þrátt fyrir að þær væru orðnar all nokkuð veðraðar.

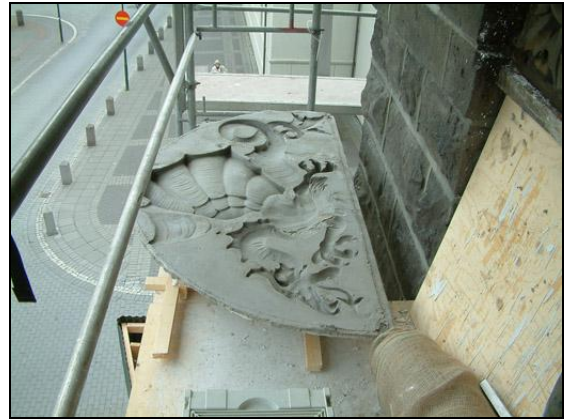
Afsteypa, „negatíva“, tekin af lágmynd.

Eftir skoðunarferð og viðræður var samið við danska fyrirtækið Stuk og Design um að vinna verkefnið. Sérfræðingar þess komu síðan í júlí 2007 og tóku afsteypur og gerðu einnig við núverandi lágmyndir. Gipsafsteypur voru fullunnar á verkstæði seinnihluta ársins 2007. Að lokum voru lágmyndirnar gerðar í steypu og þær sendar til Íslands í apríl 2008. Lágmyndirnar eru nú geymdar í Alþingishúsinu þar til skipt verður um myndir.

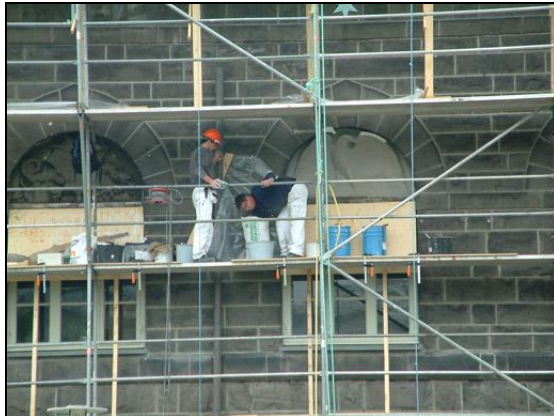
Hreinsun á lágmyndum.

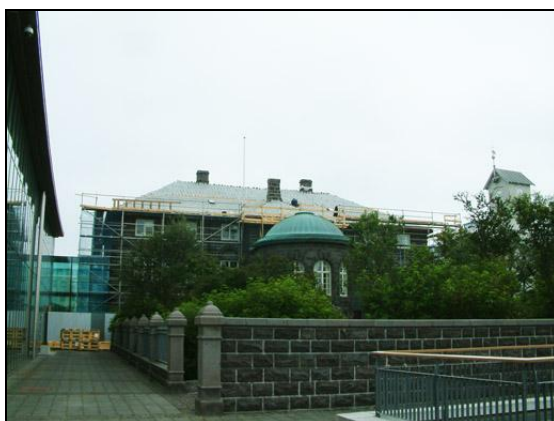
Veggur Alþingishússgarðs.

Viðgerð á fúgum á garðvegg fólust í því að höggva burtu skemmdan og lausan fúgumúr og heilpússa vegg að innan en óskemmdur múr látinn óhreifður að utan. Þá voru lausar flögur í steinum fjarlægðar með þrýtilofti. Gert var við fúgur með múr. Á sama hátt var gert við fúgur á þakspíss.

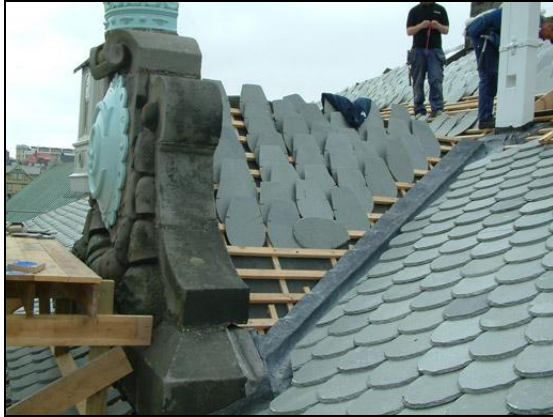
Ástand steinhlaðins þakspíss á framhlöð hússins, var ekki metið nægilega traust og var ákveðið að styrkja þakspíssinn, fyrst til bráðabirgða og betur samhlíða viðgerð á garðveggjum. Var vinna við garðvegg og þakspíss unnin í framhaldi af viðgerðum á norðurhlíð en var ekki innifalið í upphaflegum kostnaðaráætlunum. Kostnaðaráætlun fyrir vinnu við garðvegg, í október 2007, var 5,8 m.kr.

Unnið við lagningu þaksteins á þakspíss.
