FRAMKVÆMDASÝSLA RÍKISINS

SKAFTAFELL ENDURBÆTUR

SKILAGREIN

MARS 2008

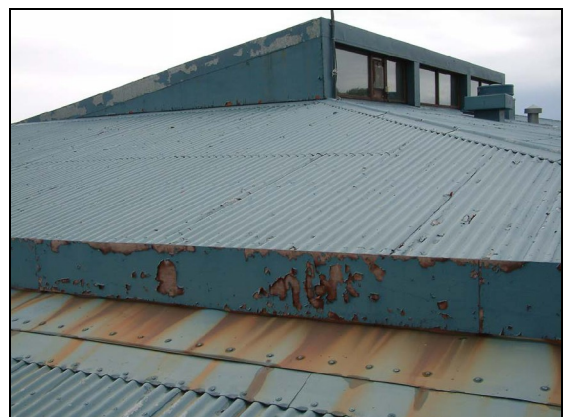
Þök húsanna voru illa farin.

Könnuð voru þök húsanna og reyndust þau ónýt. Það á við um þakefni og þakbrúnir. Vegna slyshættu hefur verið nauðsynlegt að rífa þakkantinn að mestu. Einangrun húsanna er léleg, hitatap og rakapétting því mikil. Hitun

Öll þök voru yfirfarin, lagfærð og endurmáluð, allar þakbrúnir endurnýjaðar með samræmdum hætti. Valinn var samræmdur litur á þakskegg, þök og útveggi og hluti útveggja málaður.

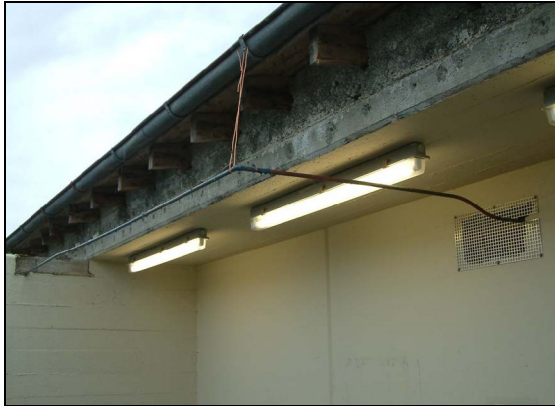
Þakskegg húsanna voru illa farin.

Að utan er málning víða flögnuð af veggjum af rakapéttingu í útveggjum og rakasöfnun í frítt standandi steiptum veggjum. Í viðauka I er gefin stutt yfirlit yfir vanda og úrræði. Í viðauka II er áætlun um kostnað aðgerða.

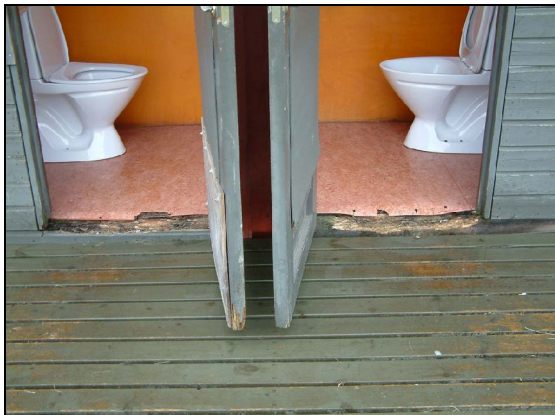
Snyrtingar á tjaldsvæði við ástandsskoðun.

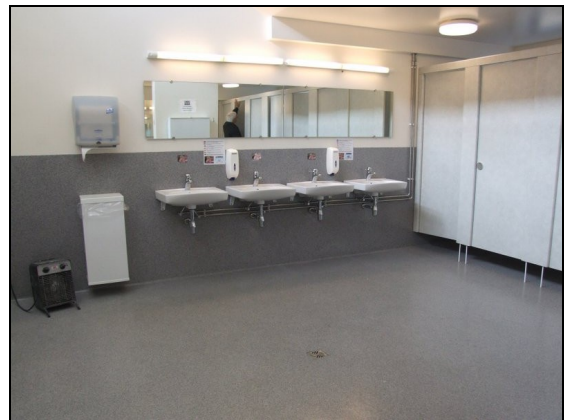
Nýtt aðstöðuhús hafði verið flutt á staðinn og voru kaup á því og tengingar hluti verksins. Stærsta einstaka framkvæmdin var gagnger endurnýjun á aðalsnyrtingum. Allur eldri búnaður og innveggir var hreinsaður út úr húsinu og gólfefni brotin upp. Sett voru upp karla- og kvennasalerni, salerni fyrir fatlaða. Útihurðir voru endurnýjaðar, einnig öll gólfefni, skilrúm og hreinlætisbúnaður..

Snyrtingar Aðalsnyrtihúss eftir breytingar.

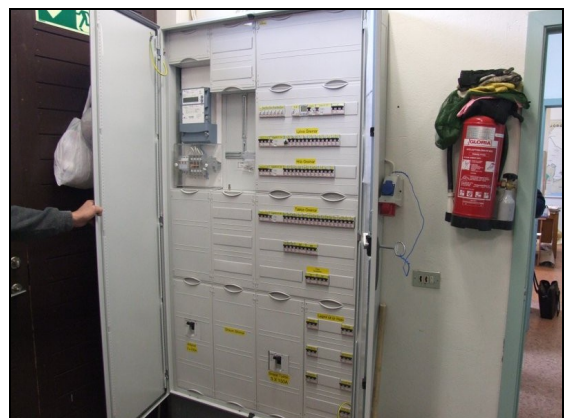
Allar raflagnir á svæðinu voru endurskoðaðar og nýr rafstrengur tekinn inn í hús, aðaltafla endurnýjuð og komið á 3ja-fasa rafmagnni í húsin sem ekki hafði áður verið.

Höfuðrofar og aðaltafla endurnýjuð.

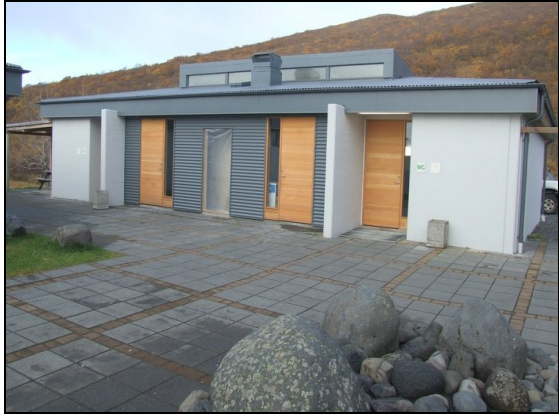
Þakkantar endurnýjaðir og litir samhæfðir.

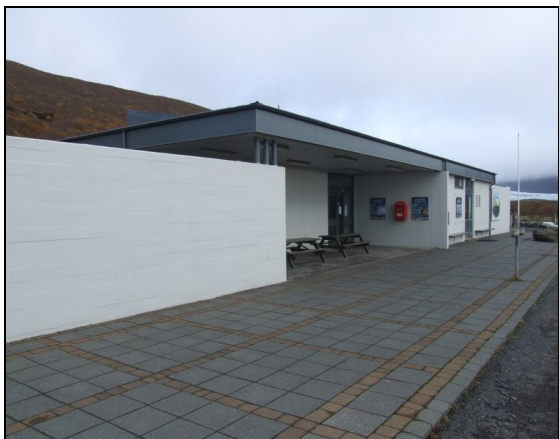
Efni var keypt til að afmarka rými undir skyggni gestastofu en uppsetningu frestað þar til uppdrættir væru samþykktir.

Gestastofan, þar sem var fyrirhugaður glerskáli undir skyggni.

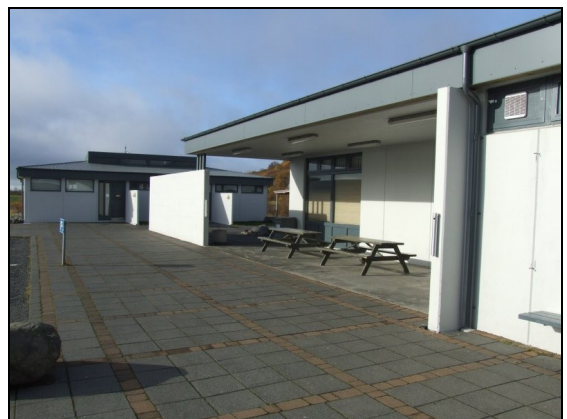
Ný ásýnd aðkomunnar.

Ásýnd staðarins er stórbætt og öll aðkoma og aðstaða hefur gjörbreyst og rekstrarskilyrði batnað. Árangurinn má ekki síst þakka samviskusömum og athugulum þjóðgarðsvörðum og því trúnaðarsambandi sem náðist milli framkvæmdaraðila um alla framkvæmdina.
